Hvordan unngå korrosjon på pulverlakkert aluminium i bygg?

Astrid Bjørgum, SINTEF Materialer og kjemi

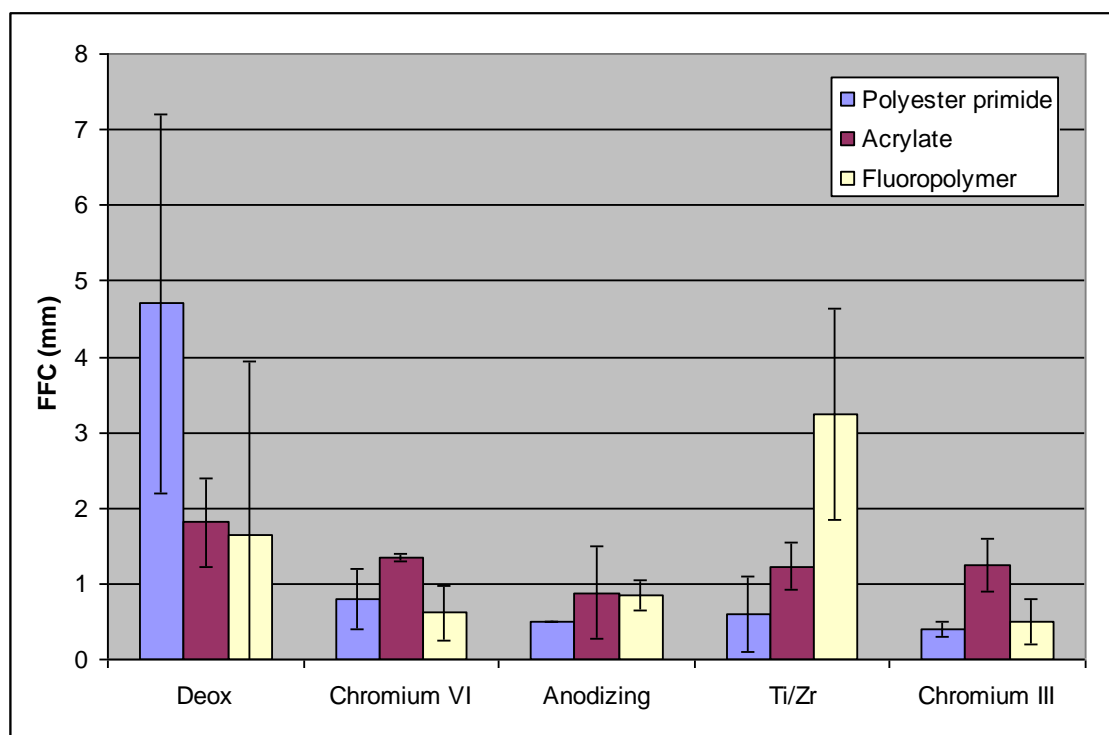
På SINTEF og NTNU har vi undersøkt egenskapene til ulike aluminiumslegeringer med forskjellige forbehandling og typer lakk med tanke på filiformkorrosjon og lakkens adhesjon. I et tidligere prosjekt ble tre ulike pulverlakker (polyester primide, akryl og en fluorbasert polymer) påført prøver av en AA6060 legering forbehandlet på fem ulike måter (Deox, Cr(VI), Anodizing, Ti/Zr og Cr(III)). Figuren nedenfor viser lengde filiformkorrosjon fra en lakkskade for de ulike prøvevariantene etter testing i laboratoriet. Figuren viser at det er mulig å oppnå god FFK-motstand med de fleste forbehandlingsprosesser, også de nye kromatfrie prosessene. Deox-prøver (kun deoksidert før lakkering, ikke påført konversjonssjikt) viste som forventet størst tendens til FFK. Resultatene viser at prøvene som var forbehandlet med Ti/Zr prosessen, var mer avhengig av lakkens egenskaper enn de andre variantene. Fluorpolymerlakken hadde i utgangspunktet dårligere heft til underlaget enn de to andre lakkene, og var derfor mer avhengig av en robust forbehandling for å gi et godt resultat.

Resultater av FFK-testing av AA6060 med ulike typer lakk og ulike typer forbehandling
